HOLAMOEN VED MOI. NATURMAGFOLDSRAPPORT

Foreliggende rapport beskriver planens virkinger på naturmangfoldet med forslag om skadereduserende tiltak. I rapporten følger forslagsstillers vurdering av tiltaket iht. Naturmangfoldloven kap II.

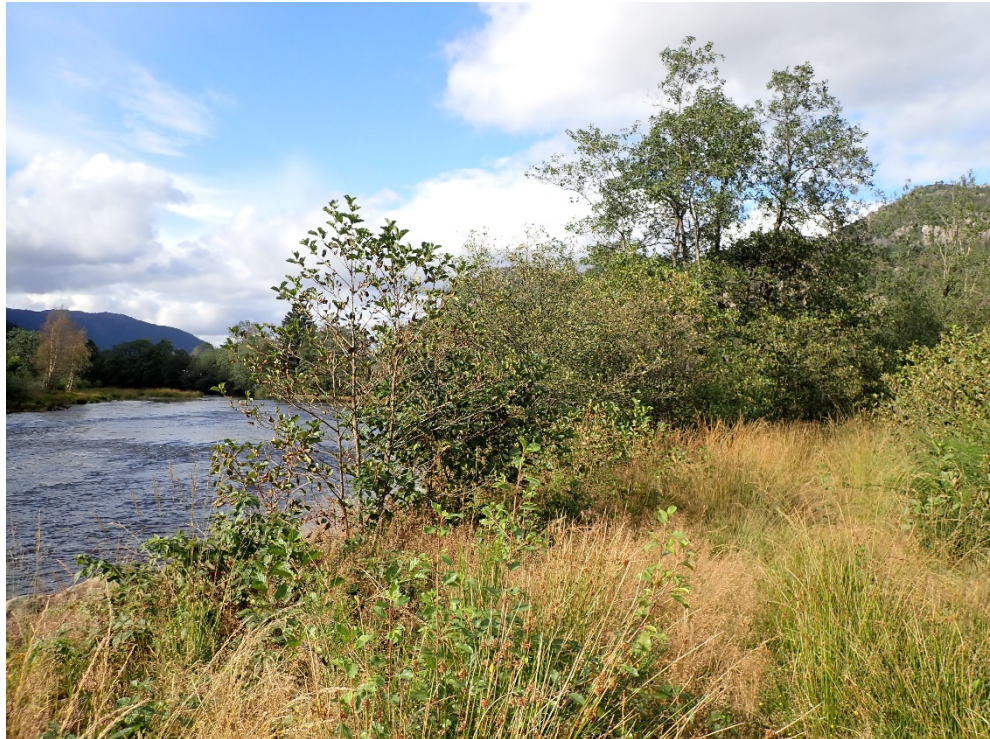
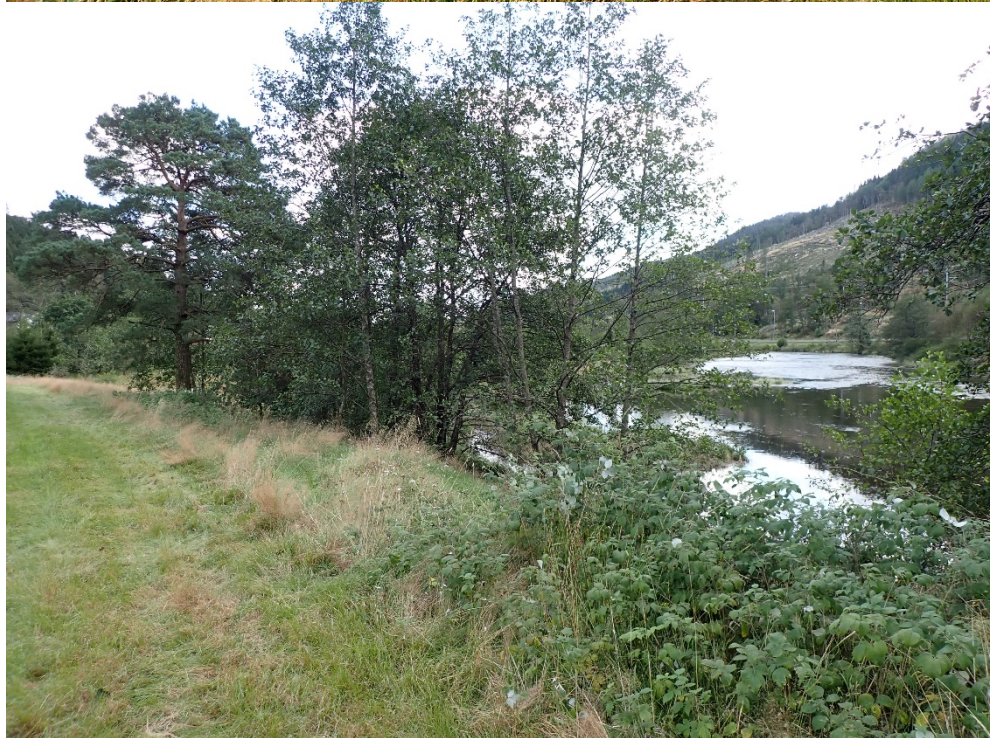
Figur 6 Kantsone mot Moisåna

På befaring påvises flere karplanter i kantsonen og gruntområdene - svartor, selje, bjørk og ask samt sølvbunke, krypsiv, pors. I littoralsonen vokser krypsiv, gulldusk, flaskestarr, elvesnelle, myrhatt, vasshår-art, blærerot-art og grøftesoleie.

Kantsonen har for øvrig preg av nærhet til dyrkamark og har innslag av nitrofile "åkergras" som bringebær, sløke og amerikamjølke/ugrasmjølke. Av fremmede karplanter påvises kjempespringfrø (SE) og rødhyll (SE). Situasjonfoto fra Kantsonen og Moisåna er vist i Figur 6.

På befaring stadfestes at kantsonen langs Moisåna som et viktig naturelement, integrert i naturtypelokaliteten.

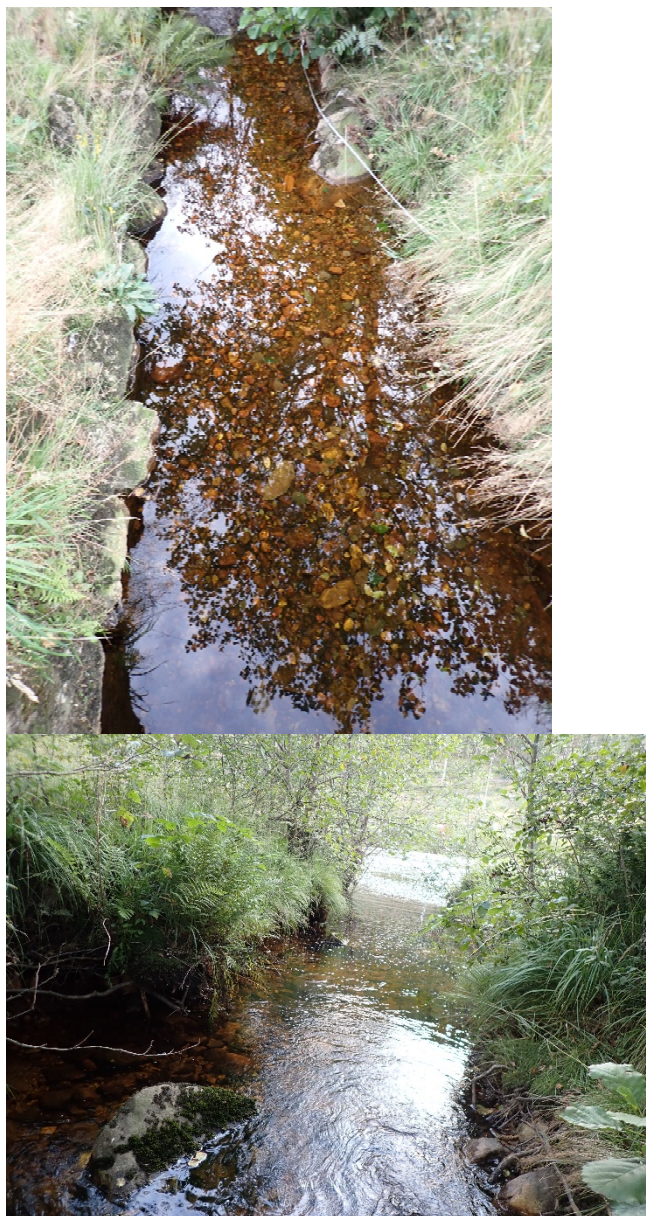
Figur 8 Situasjonfoto fra kanalisert bekk som krysser gjennom planområdet.

Bekken som krysser gjennom planområdet er kanalisert, se situasjonsfoto Figur 8.

På befaring framstår bekken som en rettet, steinsatt, trolig senket kanal. Vannløpet har en smal sone med kantvegetasjon: svartor, rogn, ask, selje, bjørk.

Den kanaliserte bekken som går gjennom planområdet er registrert under Moisåna bekkefelt, ID 026-687-R, se Figur 9. Bekken renner ut i Moisåna. Bekkefeltet har dårlig økologisk tilstand grunnet forsuringspåvirkning.

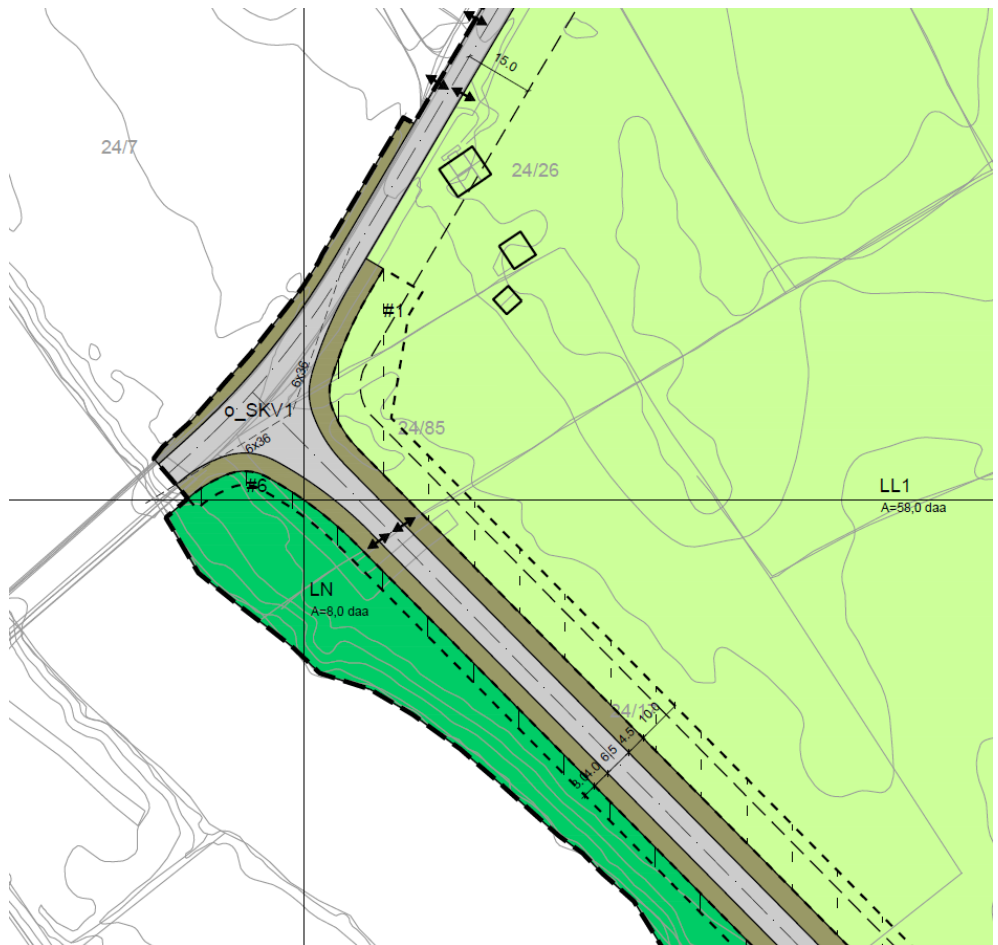
Figur 14 Kryssområde

Planforslaget følger i stor grad gjeldende plan. Kryssområde NV i planområdet (Figur 14) legges om fra rundkjøring til T-kryss og tar da mindre arealbeslag enn gjeldende plan. Vegen langs Moisåna flyttes ca. 5m østover sammenliknet med gjeldende plan for å ivareta kantsonen til Moisåna på en forsvarlig måte. Kantsonen langs Moiselva ivaretas ved reguleringsformål naturvern.
